**Rapport
över inventering av forn- och kulturlämningar
mellan Brännåker och Storbäck,
Dorotea kommun,
objekt 847_820.**

2009-09-23
Laila Eliasson

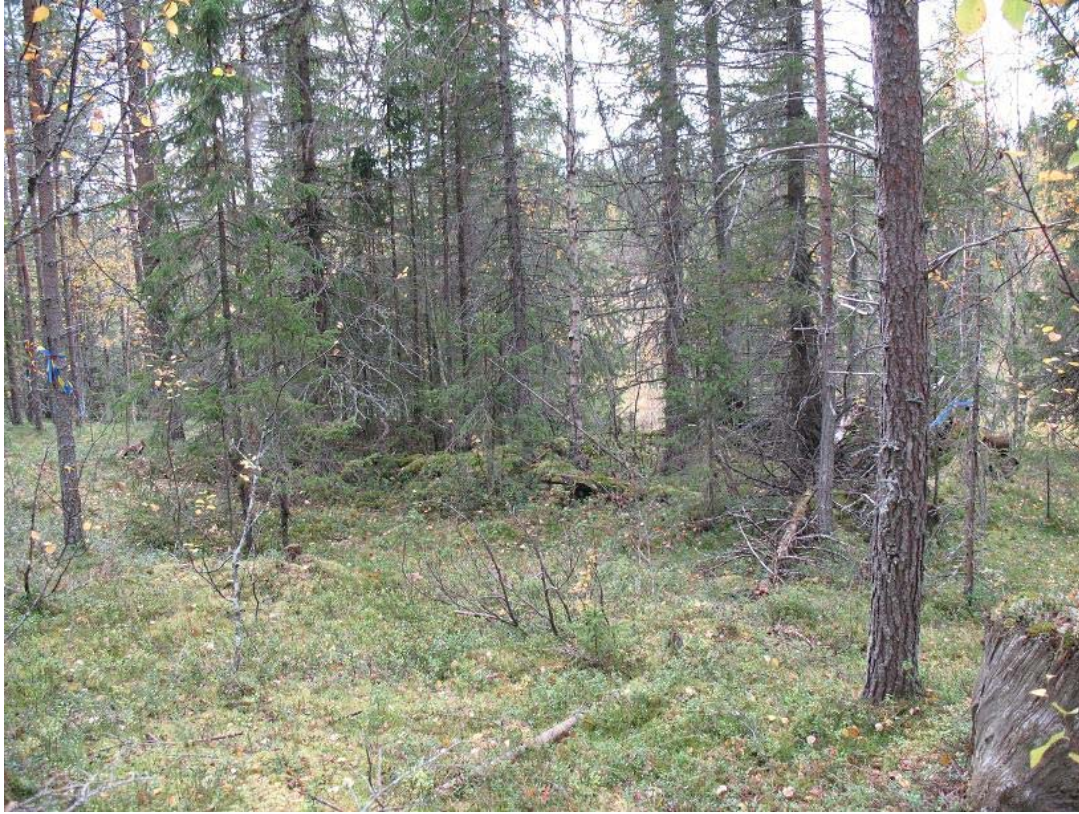
Fig. 1 Kojan fotograferad från NÖ och med myren i bakgrunden.

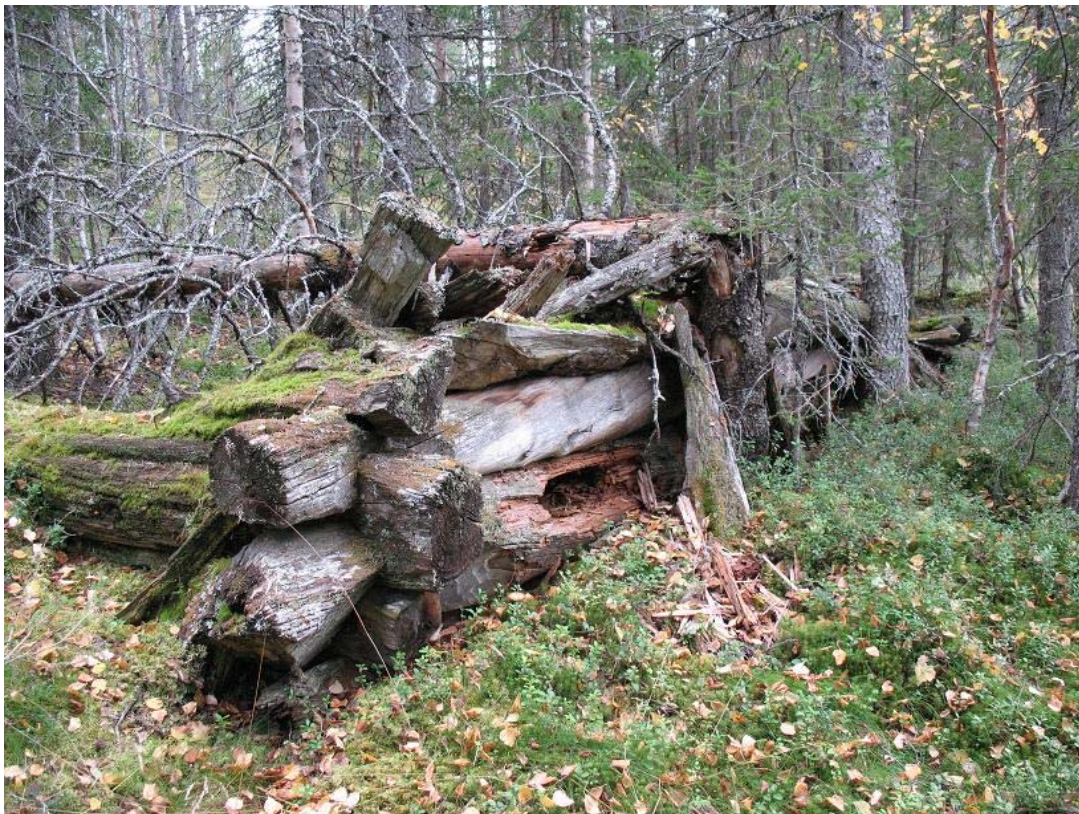
Fig. 2 Nordvästra hörnet på kojans.

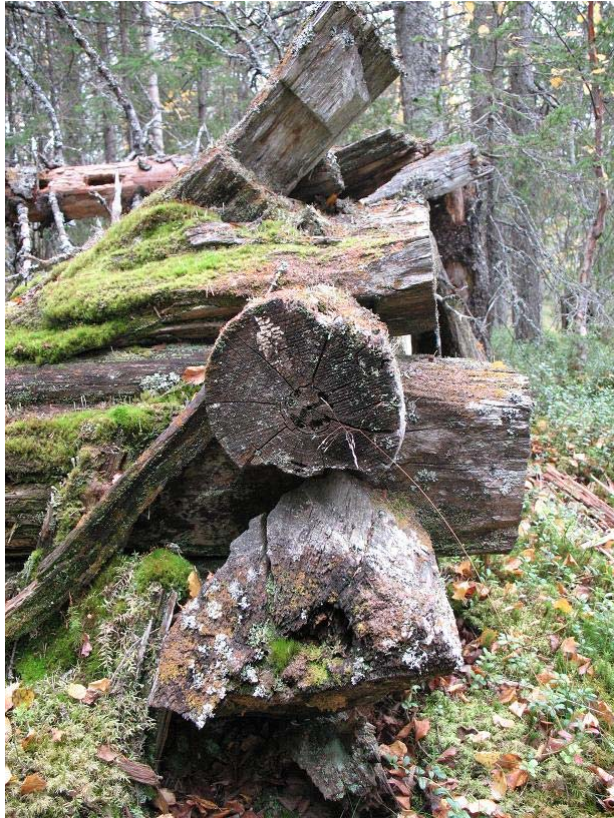
Fig. 3. Nordvästra knuten.

Av byggnaden återstår idag några stockar av timmer. Som mest kan tre stockvarv urskiljas i det NV hörnet och där framgår det också att stugan är byggd av rundtimmer. Av nedfallna takbjälkar att döma har byggnaden bestått av två rum, ett större i norr och ett mindre i söder. I det södra rummet finns en mycket välavgränsad, rektangulär upphöjning, 1,5 x 1,0 meter stor och 0,4 meter hög, nu bevuxen med mossa. Under mossan syntes rester av kol. Eftersom inga stenar efter någon murstock kunde noteras antas detta ha varit en eldpall. Då byggnaden är kraftig söndervittrad och dessutom bevuxen med många ungräd var det

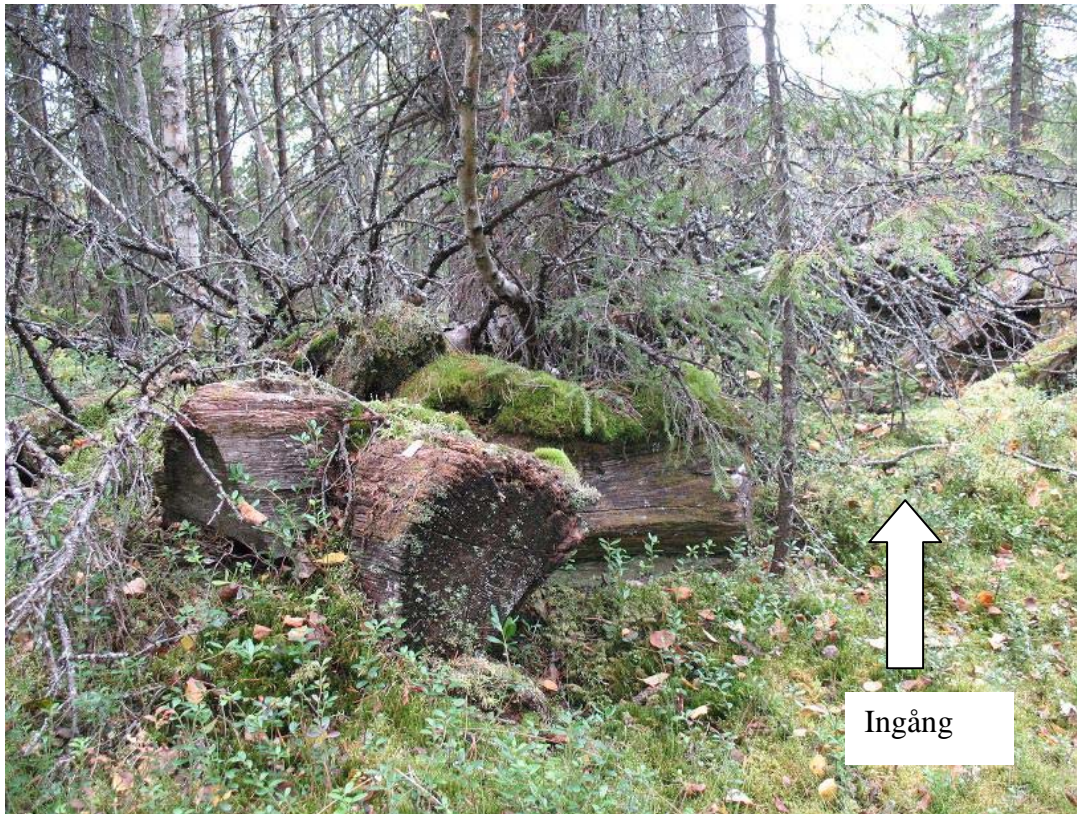
svårt att urskilja var ingångarna varit men på den norra gaveln fanns en antydning till öppning.

Fig. 4. Nordöstra knuten med ingångsöppning.

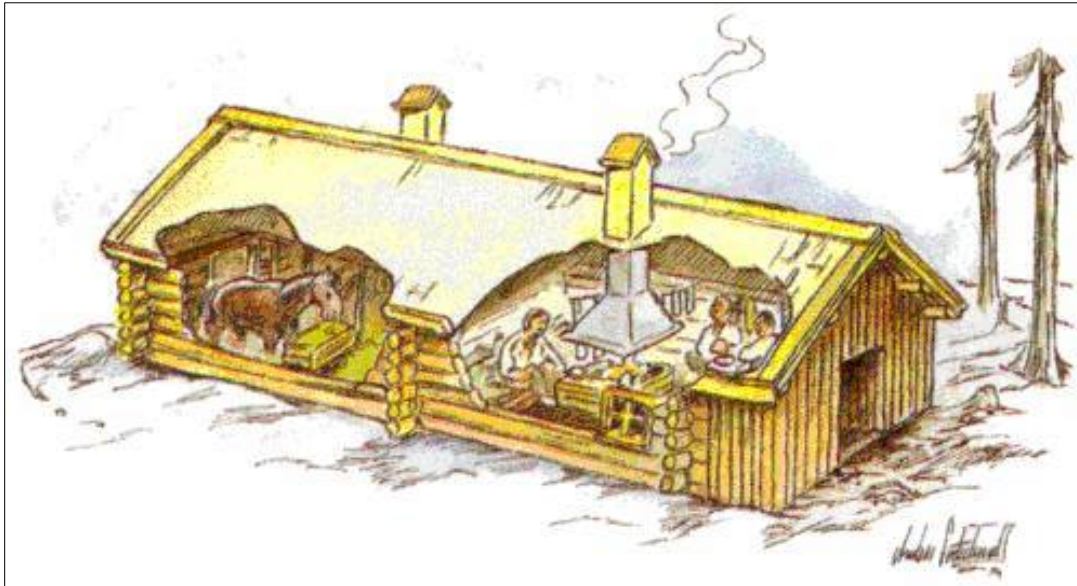
Eftersom byggnaden inte förefaller ha varit särskilt hög (få stockvarv), den varit försedd med ett mindre och ett större rum varav det mindre haft eldstad, kan man tänka sig att detta varit en koja som utnyttjats vid skogsarbete för länge sedan. I sådana var det vanligt med eldpallar och ibland har man även haft ett stall i samma byggnad. Troligtvis är detta fallet med den nu registrerade byggnaden där arbetarna bodde i den södra delen med eldstad, medan stallet var inrymt i den norra änden.

Fig. 5. Skogshuggarkoja

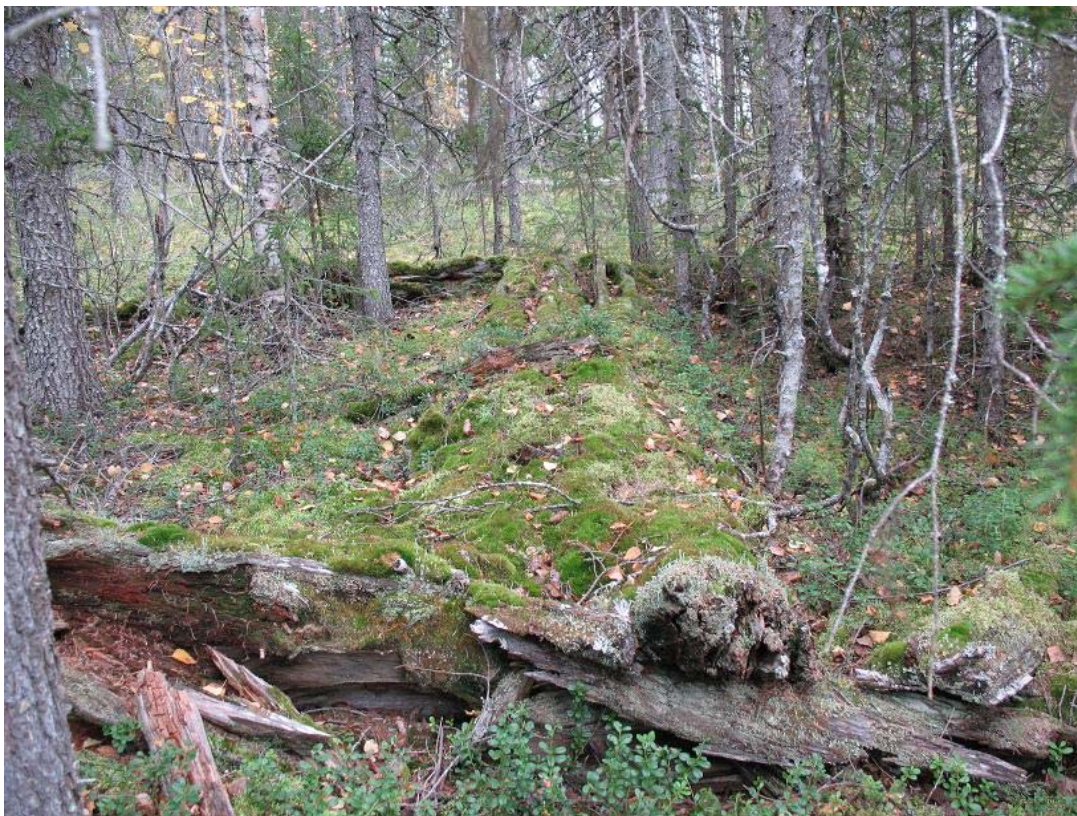
Fig. 6 Nedfallen takås tvärs över byggnaden, foto från väster.

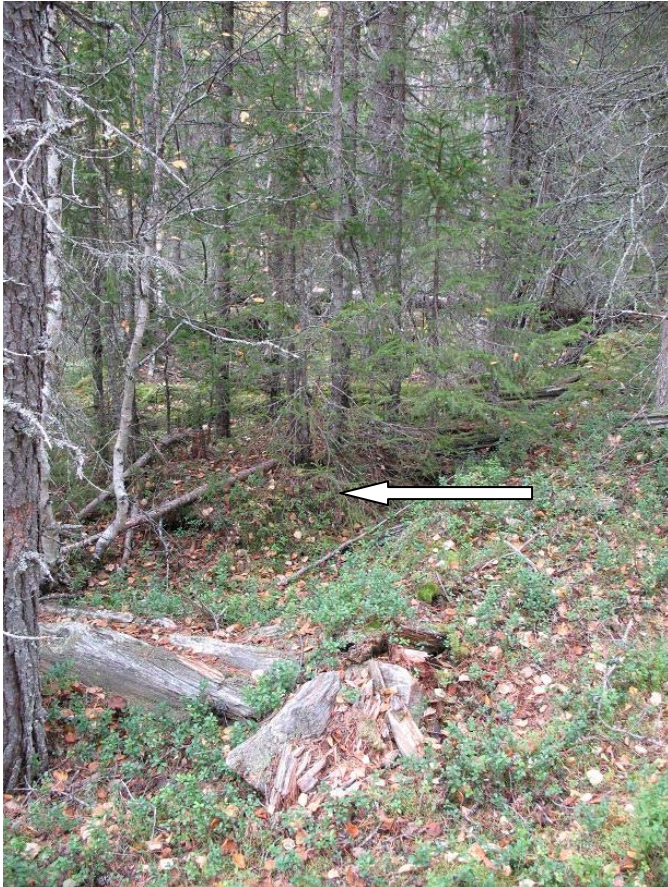
I dag är byggnaden bevuxen med ca 20 ungranar, 2 större granar och 8 ungbjörkar.

Fig. 7. Sydöstra hörnet med troligtvis en eldpall i mitten på bilden, se pil.

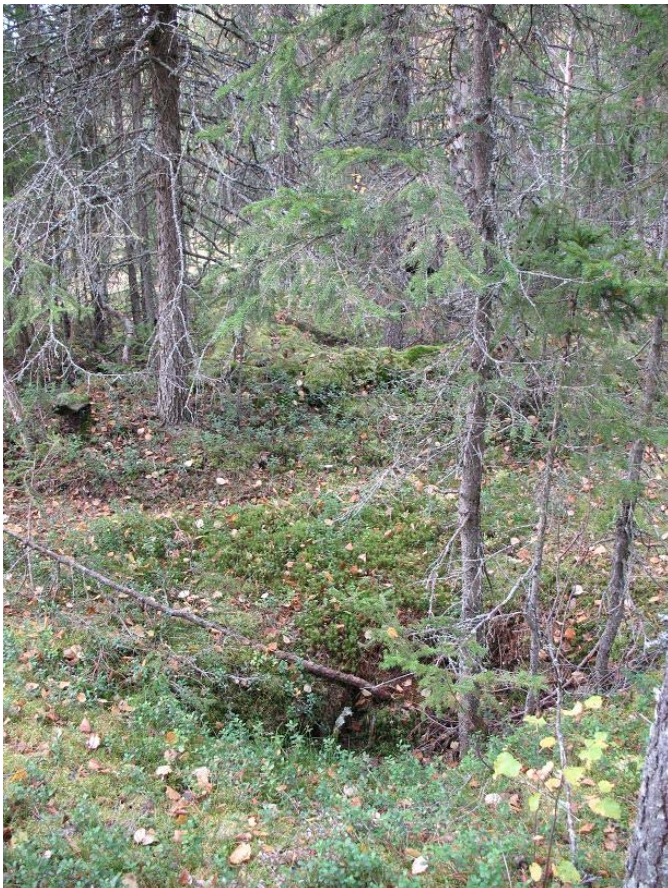
Cirka 1,5 meter öster om byggnaden fanns en grop som var 1,5 x 0,5 meter stor och 0,5 meter djup. Funktionen är okänd.

Fig. 8. Grop strax öster om byggnaden.
